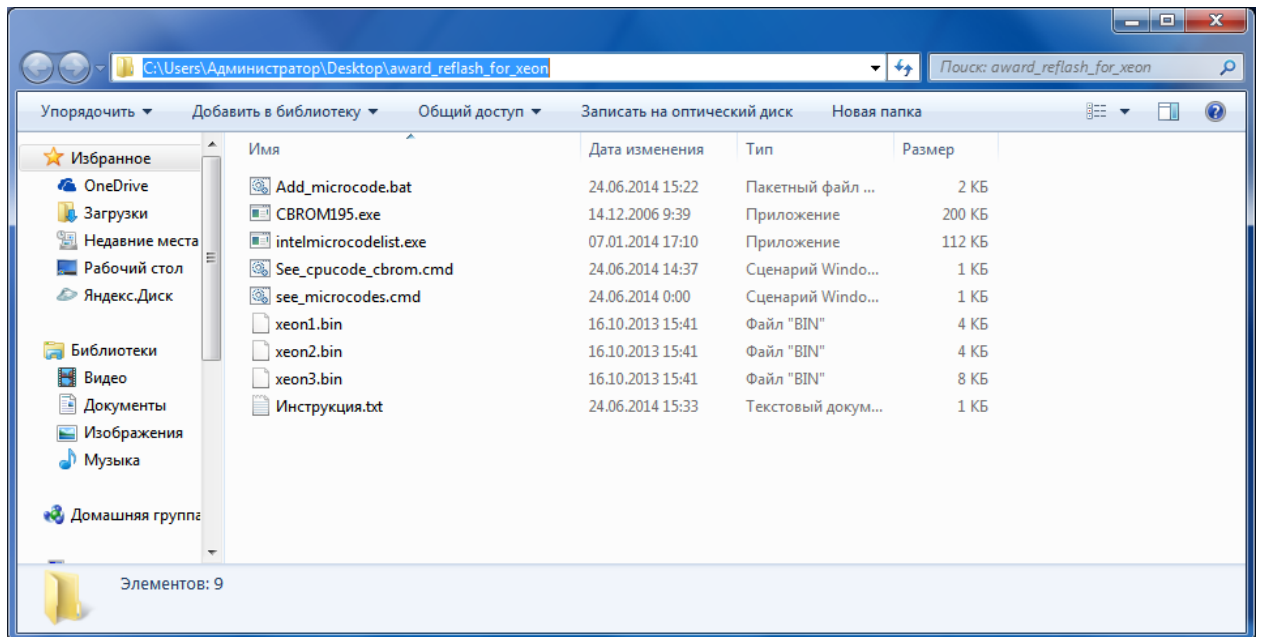
1. Распаковать папку «award_reflash_for_xeon» из архива например в корень диска C:, на рабочий стол или в любое другое место на Ваше усмотрение:

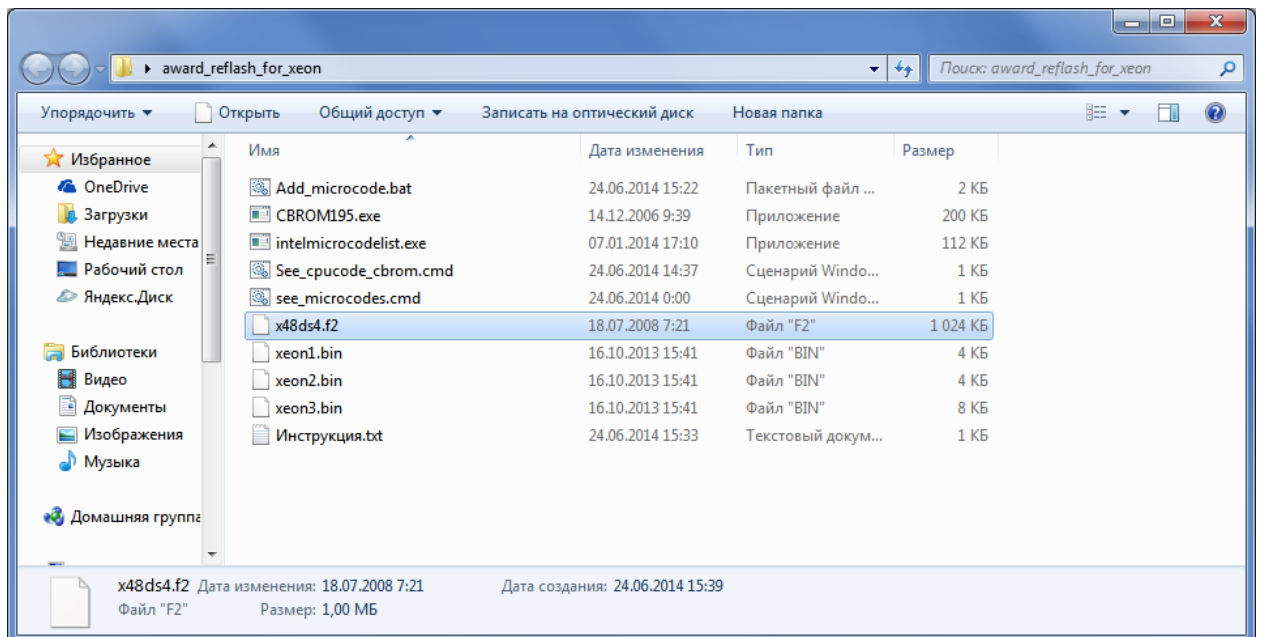
2. Копировать файл Вашего BIOS в эту папку

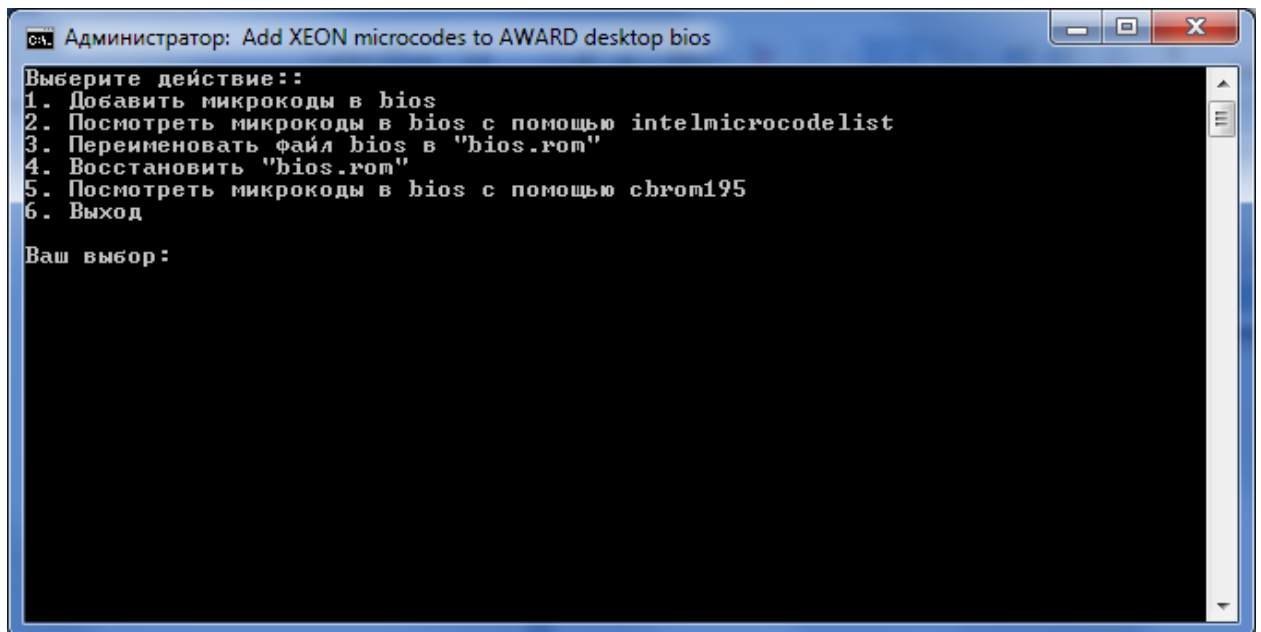
3. запустить файл [Add_microcode.bat](#)

В представленном меню:

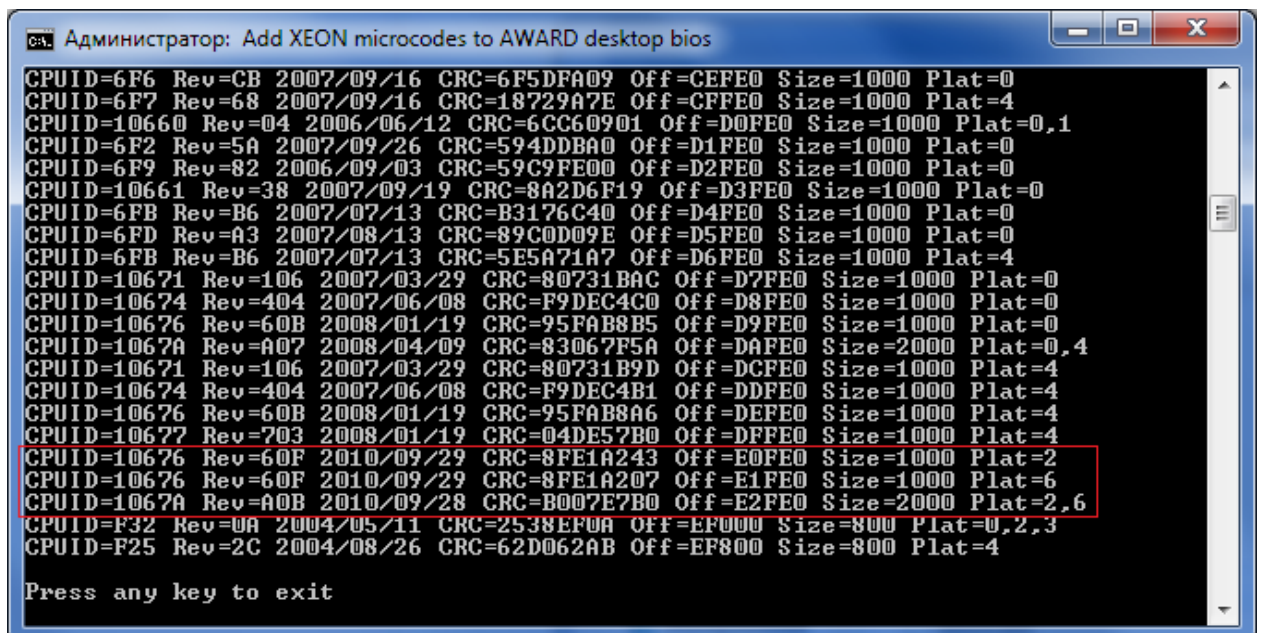
1. «Добавить микрокоды в биос» – добавляет микрокоды XEON LGA771 в файл bios, при этом создается резервная копия под названием bios.bak
2. «Посмотреть микрокоды в bios intelmicrocodelist» – после добавления микрокодов необходимо убедиться, что ни добавлены:

Примерно они должны выглядеть так (обратите внимание на выделение красным текстом):

CPUID=10676 UpdateRev=60F 2010/09/29 Checksum=8FE1A243 PlatformID=2

CPUID=**10676** UpdateRev=60F 2010/09/29 Checksum=8FE1A207 PlatformID=**6**

CPUID=**1067A** UpdateRev=A0B 2010/09/28 Checksum=B007E7B0 PlatformID=**2,6**

3. «Переименовать файл bios в "bios.bin"» – переименовывает файл вашего bios в "bios.bin"
4. «Восстановить "bios.bin"» – если по какой-либо причине добавление микрокодов прошло неудачно, с помощью этого пункта можно восстановить файл bios.rom до процедуры добавления микрокодов.
5. «Посмотреть микрокоды в bios с помощью cbrom195» – альтернативный просмотр микрокодов CPUID
